嫩二底油页岩标准层套损成因与防控方法

邓庆军, 王 佳, 李自平

Causes and controlling methods of casing damage in marker bed of Nen II oil shale strata

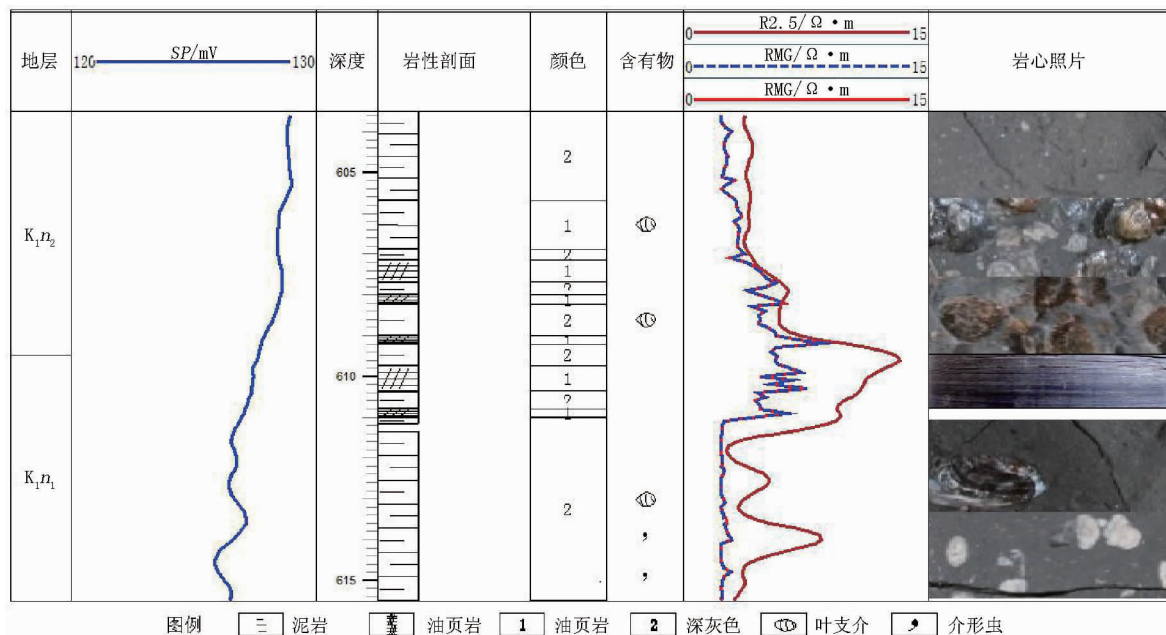
图2 油页岩标准层岩性剖面

主,发育 10 m 左右的油页岩,钻遇深度 600 ~ 1 000 m,全区稳定分布,是大庆长垣区域地层划分一级标准层,距离下部萨尔图油层萨零组顶部 40 ~ 60 m,岩性上也与其上下层位有一定区别,页理发育,存在裂缝,含有大量介形虫化石,视电阻率高,力学强度低,受力易沿着层理层面开裂、发生层面方向滑动和位移(图 2)。自然电位曲线呈现渗透性特征^[1],荧光显微图像技术判断油页岩存在进水^[2]。

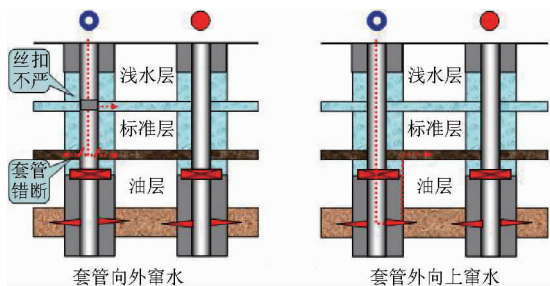
图 3 标准层进水示意

经研究,油页岩的进水源头为注水井,水窜通道主要有以下几种:①油页岩井段套管错断的在用注水井,由于未及时发现异常而误注水,直接成为油页岩的进水源头和通道;②控制水泥面在嫩二底油页岩标准层以下,上部自由套管破漏或错断的注水井,由于套管外部没有水泥环的封隔,一旦上部套管有破损外漏,注入水就会进入套管外环形空间,成为油页岩的进水通道;③油层以上至油页岩标准层之间的井段固井质量差,注入水上窜造成油页岩进水,套管外窜槽的井段是油页岩进水通道(图 3)。

从现场实践看,套管外窜槽形成的油页岩进水通道,应是早期套损井区浸水域形成的第一隐患;而上部非油层部位套管破漏或错断注水井未及时发现并关停,是套损井区外扩过程中的继生进水通道;但是后者会进一步加速油页岩浸水域扩展,造成套损区失稳和套损区边界向外扩展。

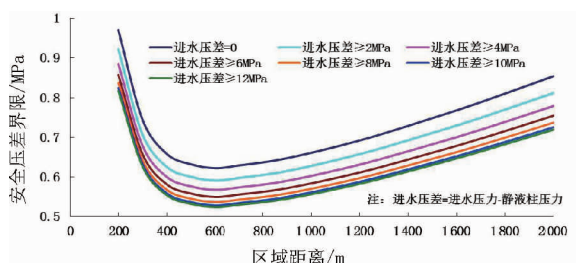
图 4 南一区西部标准层套损安全界限

通过南一区西部嫩二底油页岩套损集中区数值模拟结果可以看出,区域间距离为 600 m 时,安全压差界限最小,且随着进水压差增大而降低(图 4),因此,该距离的一半,即 300 m 距离为剪切高发区域。当发现 1 口标准层套损井,及时对其周围 300 m 注水井采取防控措施,可以涵盖进水风险井点,防止油页岩进水,控制套损区外扩,恢复区块稳定。

近几年,对嫩二底标准层套损井区采取以切断油页岩进水源头、控制区域地层压力平衡为主的套损防控措施^[7],见到显著效果。对套损区域 40 口定点监测井,时间推移监测显示,套损区恢复稳定。对新发现的零散标准层套损井周边注水井采取“关停”、“控注”、“查套”措施,及时关停套损注水井,零散套损井没有蔓延成片。2012 年,研究区套损井数为 208 口,2016 年下降到 57 口,降幅达到 72.6%,措施成效十分显著,其中南一区西部嫩二底集中套损区边界得到有效控制,标准层套损井数由措施前的 151 口,下降到 5 口以内,近两年没有发现新的标准层套损井。
