SD油田套损井原因分析及治理对策研究

Cause analysis of casing damage wells in SD Oilfield and its countermeasures

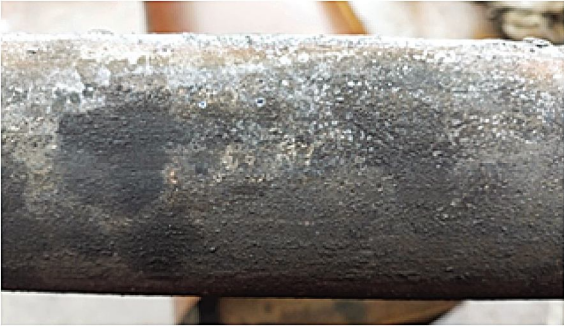
为了查找引起套管腐蚀的原因,在S2-10井套漏后采用单桥塞卡采管柱恢复生产,未配套防腐措施,并下入腐蚀挂环分别监测油管内壁和外壁的腐蚀速率。经过5个月生产,油管腐蚀穿孔卡采管柱失效。提出油管后,发现油管外壁有直径2~5 mm小孔,腐蚀穿孔深度与套漏点深度一致。对腐蚀穿孔油管纵向剖开,分别观察油管内壁和外壁的腐蚀情况,

发现油管外壁光滑,除小孔外,腐蚀不明显(见图1);而油管内壁有大量小孔分布,点腐蚀现象明显(见图2)。通过对腐蚀挂环分析可知,油管内壁平均腐蚀速率6 mm/a,油管外壁平均腐蚀速率0.2 mm/a。由此可知,造成套管腐蚀的原因主要以戴南组地层产液为主,非产层水对套管腐蚀影响较小。

图1 S2-10井腐蚀油管外壁

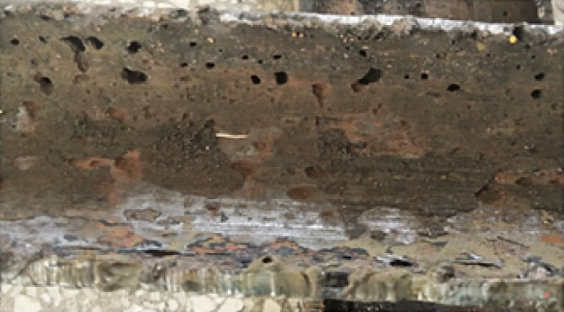
图2 S2-10井腐蚀油管内壁

对S2-10井油管腐蚀残渣进行XRD的定性分析,成分以FeS为主,成因多为硫酸盐还原菌(SRB)

及硫化物腐蚀。

通过对比,优选生物防腐技术作为SD油田抑制SRB的主要技术,其原理是利用投加反硝化细菌等有益微生物替代SRB,或者是投加生物激活剂,刺激反硝化细菌生长,去除硫化物,从而达到控制腐蚀的目的^[2-3]。根据SD油田油井产液量及含水情况制定加药制度(见表3)。除硫菌剂和硫化物抑制剂密度均大于1g/cm³,在油套环空内具有较好的穿透性,不受井斜和沉没度的影响。

在S2-10井内下入腐蚀挂环,5个月后取出,采用生物防腐技术后,油管内壁腐蚀速率由6 mm/a,下降至0.3 mm/a。
