# 海上热采井井筒管柱腐蚀研究及应用

## Research and application of wellbore string corrosion in offshore thermal production wells

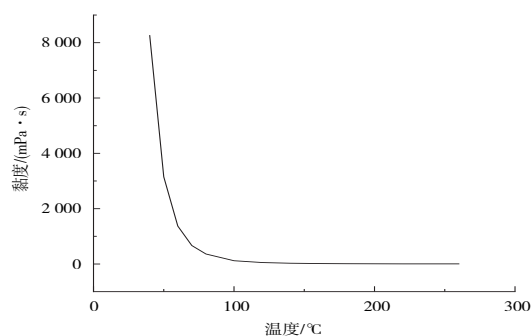
图1 稠油黏度温敏特性

感性,特别是当温度较低时,温度升高10℃稠油黏度可降低约50%,继而使储层稠油自身具备流动性,实现稠油开采。稠油黏度的温敏特性见图1所示:

以渤海某稠油油田为例,在地层温度下稠油黏度为8 000 mPa·s,当温度升高到250℃左右时,稠油黏度降到10 mPa·s以下。

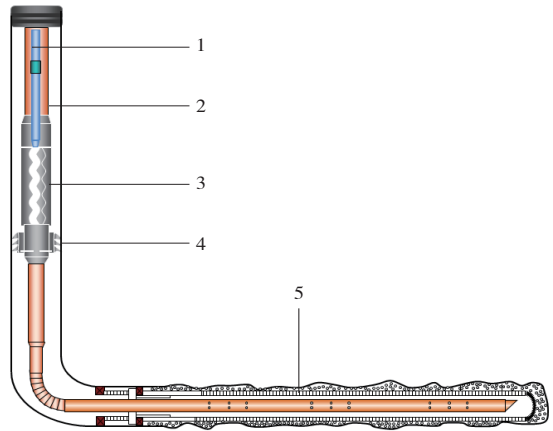
图2 注汽管柱

在首次进行海上稠油蒸汽吞吐作业中,蒸汽注入量为6 000 t,干度大于70%,油套环空注入氮气,注入体积分数为97%的氮气 $34\times10^4\text{ Nm}^3$ ,作业井管柱结构见图2。

1.抽油杆; 2.隔热油管; 3.螺杆泵; 4.防转锚; 5.带孔管

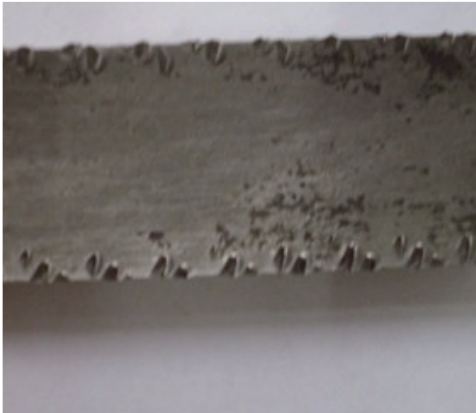
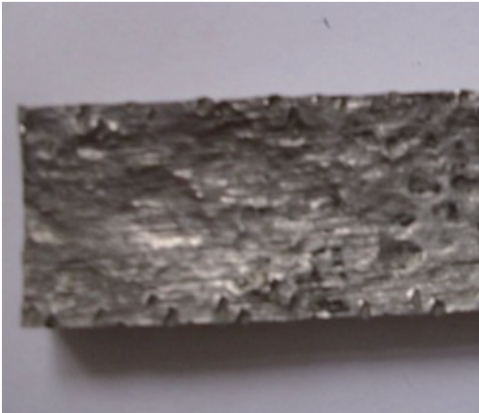
图4 油管内壁形貌

油管1

油管2

观察发现,油管1内壁轻微腐蚀,外表面大面积溃疡状腐蚀;油管2内外壁均分布许多腐蚀坑,或者出现溃疡状腐蚀,腐蚀严重。见图4。

对样片进行壁厚检测,并计算其腐蚀速率。两组油管的平均壁厚检测结果如表1所示。可以看出油管2腐蚀均比较严重,减薄约1 mm左右。按照实际工作天数计算,腐蚀速度约为8.7 mm/a,超过腐蚀速率的最低要求。

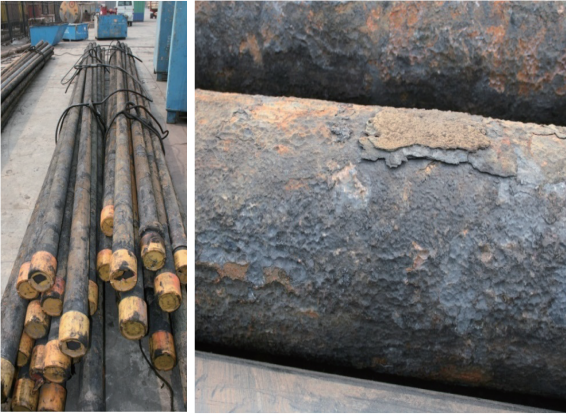
图3 作业后腐蚀油管

完成稠油蒸汽吞吐后,在起井作业中发现井筒管柱发生严重腐蚀,管柱表面布满铁锈,局部井段甚至出现断裂等现象(见图3)。

蒸汽吞吐作业结束后起出管柱,发现管柱存在严重的腐蚀现象,下入深度不同呈现不同状态。选取不同位置进行腐蚀分析,油管1位于井下500 m处,油管2位于井下1 100 m处。

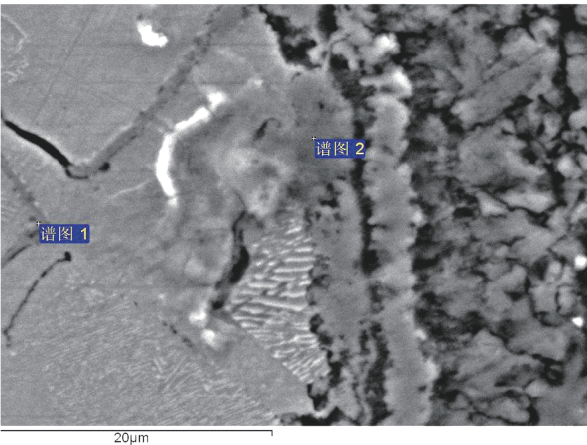
图 5 油管腐蚀端口能谱

对油管腐蚀端口进行能谱检测,见图 5、表 3。

通过腐蚀端口元素分析可知,无论是发生轻微腐蚀的油管 1 还是腐蚀严重的油管 2,其腐蚀断面主

要以 O 元素、Cl 元素和 Fe 元素为主,判断其中 Fe 元素主要来自基体材,O 元素主要来自空气,Cl 元素主要来自完井液和洗井液。

在井筒管柱腐蚀端口能谱监测处发现有 Cl 元素存在,但在腐蚀产物中未发现该元素,因此判断 Cl 元素在高温条件下起到催化剂的作用,即 Cl 会穿透氧化物膜到达金属基体表面与 Fe、Cr 等金属发生反应形成气相金属氯化物,金属氯化物在向外扩散的过程中,在氧压比较高的地方与氧发生反应形成金属氧化物并把 Cl 还原出来,一部分还原出来的 Cl 又回到基体重复上述过程,从而加速金属的氧化进程。

(1)优化洗井工艺,在管柱下井作业前进行淡化海水和氮气洗井作业,以减少井筒中地层水(Cl)的含量;

(2)井筒药剂除氧,在油套环空注入氮气作业中同时注入除氧剂,以减少井筒氧气含量;

(3)设备改造升级,提高制氮机制氮纯度至
